# Astudiaeth Achos Cynllun Rheoli Perygl Llifogydd Llanelwy – CA2/3

## Llanelwy

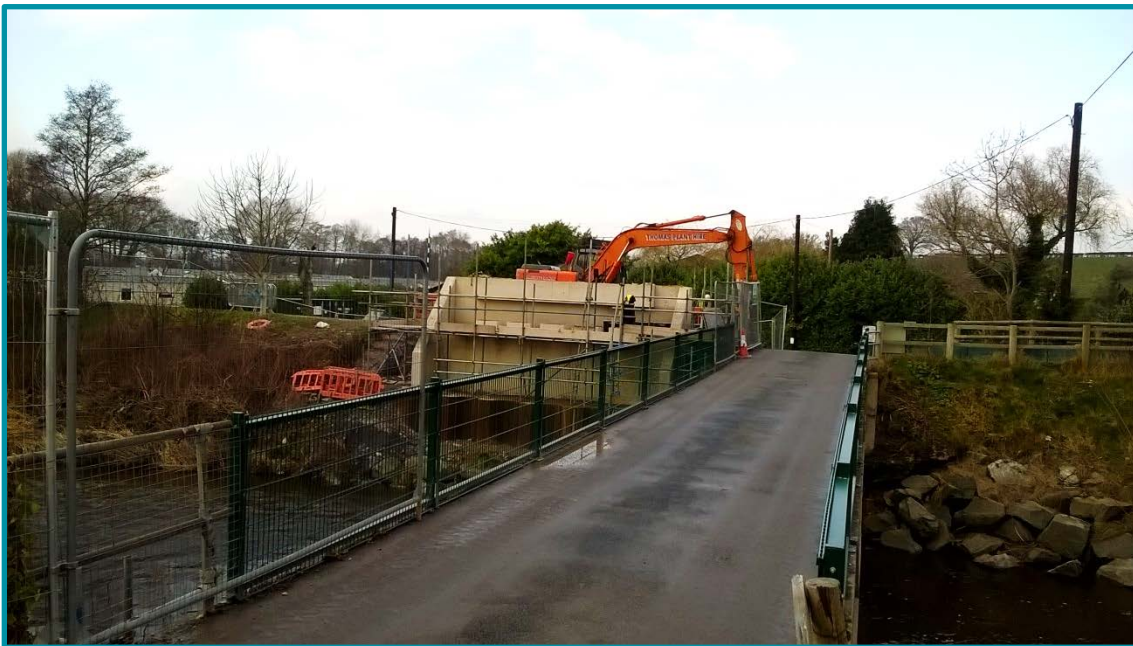
**Ffigur 8 – gwaith yn mynd rhagddo i ailadeiladu Pont Spring Gardens**

Cytunwyd i godi'r amddiffynfeydd presennol, adeiladu rhai newydd ac ailadeiladu Pont Spring Gardens.

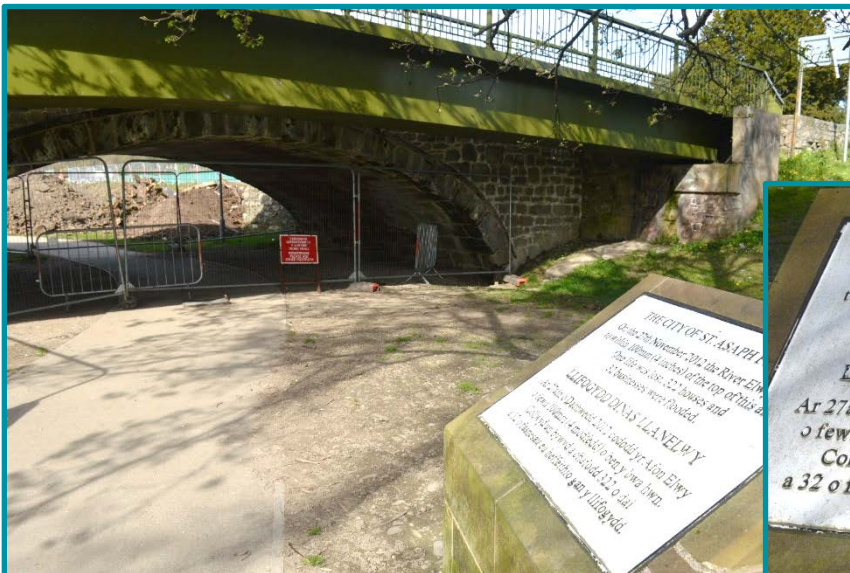
**Ffigur 9 – Uchod – gwaith yn mynd rhagddo ger yr Hen Bont yn Llanelwly**

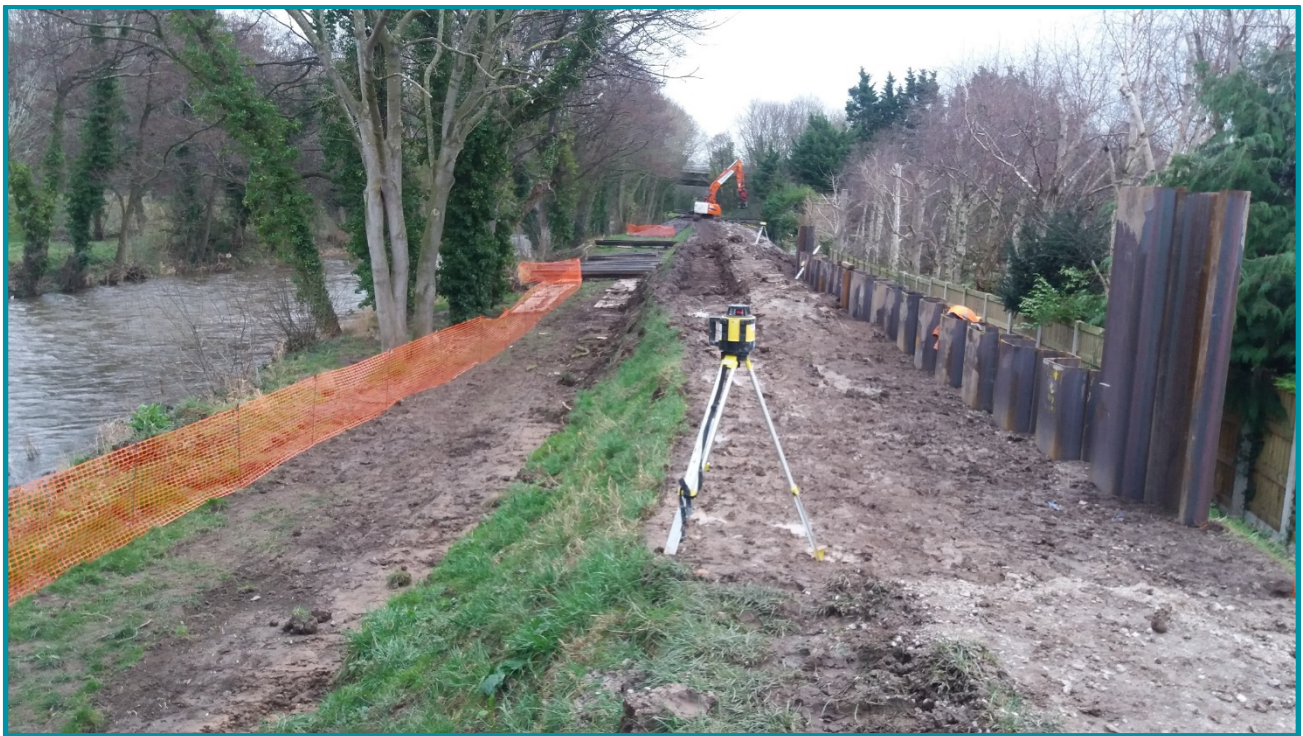
**Ffigur 11** – bu'n rhaid gwaredu nifer o goed ar hyd y coridor afon er mwyn i beiriannau ddod i mewn i ddechrau'r gwaith i godi'r amddiffynfeydd presennol

Yr effaith negyddol allweddol o ganlyniad i'r Cynllun fu colli coed ar hyd coridor yr afon er mwyn adeiladu'r Cynllun. Gwaredwyd tua 80-90 o goed ond plannwyd rhagor o goed newydd i wneud iawn am y golled.
